**ИСПОЛЬЗОВАНИЕ МЕСТНЫХ СЫРЬЕВЫХ РЕСУРСОВ
ПРИ РЕКОНСТРУКЦИИ ЖИЛОГО ДОМА**

Аннотация. Приведены результаты натурного обследования жилого дома и указаны работы, которые необходимо провести для безопасных условий его эксплуатации. Предложены растворы с цеолитсодержащим наполнителем для инъектирования трещин. Рассмотрена возможность применения диатомита в составах сухих строительных смесей.

**THE USE OF LOCAL RAW MATERIAL RESOURCES
AT RESIDENTIAL BUILDING RECONSTRUCTION**

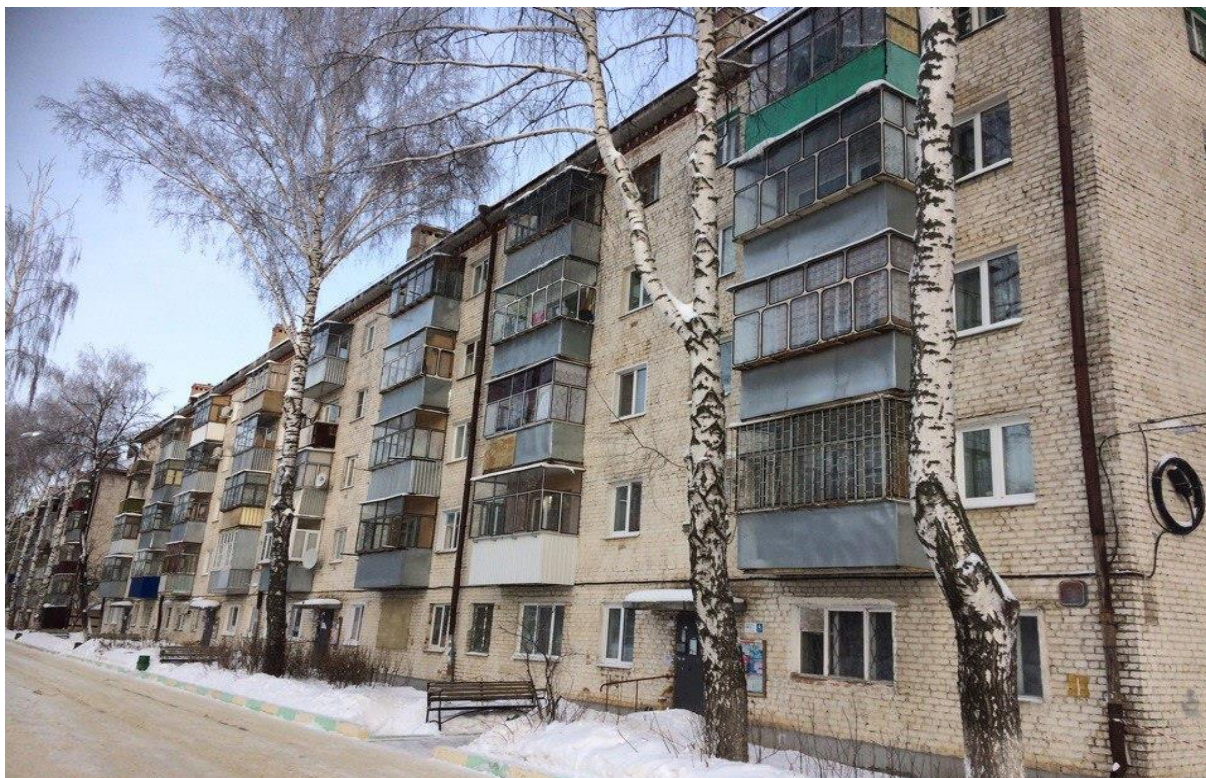
Рис 1. Фасад здания.

время эксплуатации данного объекта (рис. 1). Год постройки – 1961 г. Здание в плане прямоугольное, количество этажей – 5, подъездов – 4. Конструктивная схема здания с несущими поперечными стенами. Фундаменты – монолитные железобетонные. Наружные стены выполнены из кирпича силикатного размером 250×120×65 мм. Общая площадь дома 792 м². Перекрытия – деревянные. Кровля двухскатная по деревянным стропильным конструкциям. Покрытие – из шифера.

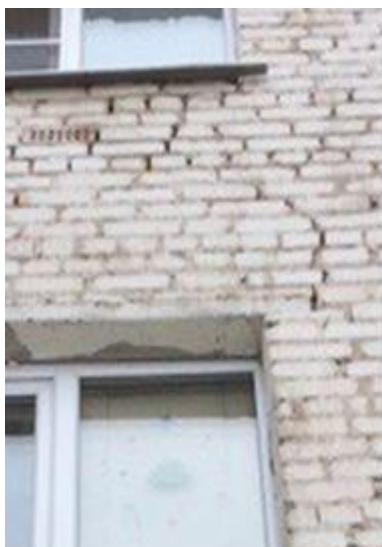
1. В результате повреждения прежней кровли на отдельных участках стен имеются следы протечек. Произошло разрушение облицовочного слоя стен, цоколя, бетонных козырьков, балконной плиты (с оголившейся в нем арматуры), которые подверглась коррозии. Появились сквозные трещины по наружным стенам здания в количестве 2 шт. длиной до 110 см и шириной раскрытия до 1 см. Также на отдельных участках здания образовалась плесень.

2. Основными причинами разрушения явились старение материалов и отсутствие своевременных работ по устранению возникших дефектов. Разбитый шифер и отсутствие организованного водоотведения привело к намоканию и разрушению стен здания. Существующие ограждающие конструкции и кровля на момент обследования находились в ограниченно-работоспособном техническом состоянии.

Вертикальная сквозная трещина между этажами

Для обеспечения безопасных условий эксплуатации здания и приведения строительных конструкций здания в работоспособное техническое состояние необходимо было выполнить: 1) инъецирование трещин строительным раствором; 2) снятие старого штукатурного слоя с последующим оштукатуриванием стен здания с использованием армирующей сетки; 3) усиление стен путем стягивания металлическими элементами; 4) горизонтальную гидроизоляцию несущих стен цоколя; 5) частичный ремонт кровли; 6) установку козырька над входной дверью; 7) устранить повреждения в балконных плитах.

Для инъецирования трещин был подобран состав с наполненным цементным вяжущим. В качестве наполнителя выбраны цеолитсодержащие породы. В виде месторождений цеолитсодержащие породы встречаются в регионах Среднего Поволжья, в том числе, в Республике Мордовия (Атяшевское месторождение). Общие прогнозные ресурсы цеолитов на территории РМ на начало 2012 года составляют чуть более 225 млн. м³. Основные залежи сырья сосредоточены в восточных районах республики в отложениях турон-сантонского ярусов. По содержанию клиноптилолита эти отложения превосходят сантонские отложения Татарстана. Имеющийся фонд прогнозных ресурсов может считаться

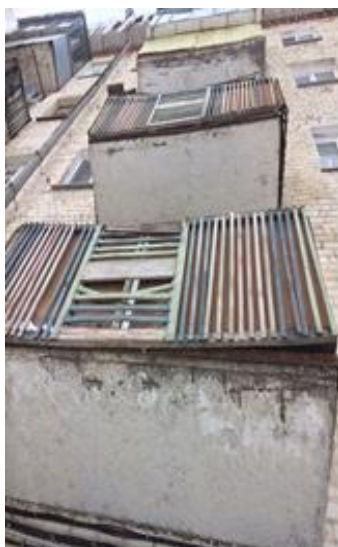
Разрушение ж/б балконной плиты, коррозия арматуры

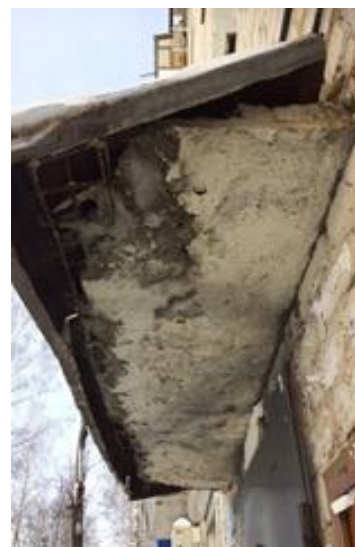
Разрушение бетона под козырьком подъезда
